AMÉNAGEMENTS POUR LE SAUMON,
ADAPTÉS À L'HYDROLOGIE DE LA RIVIÈRE OUELLE

Rapport d'activités pour le volet

Caractérisation des fosses

Novembre 2021

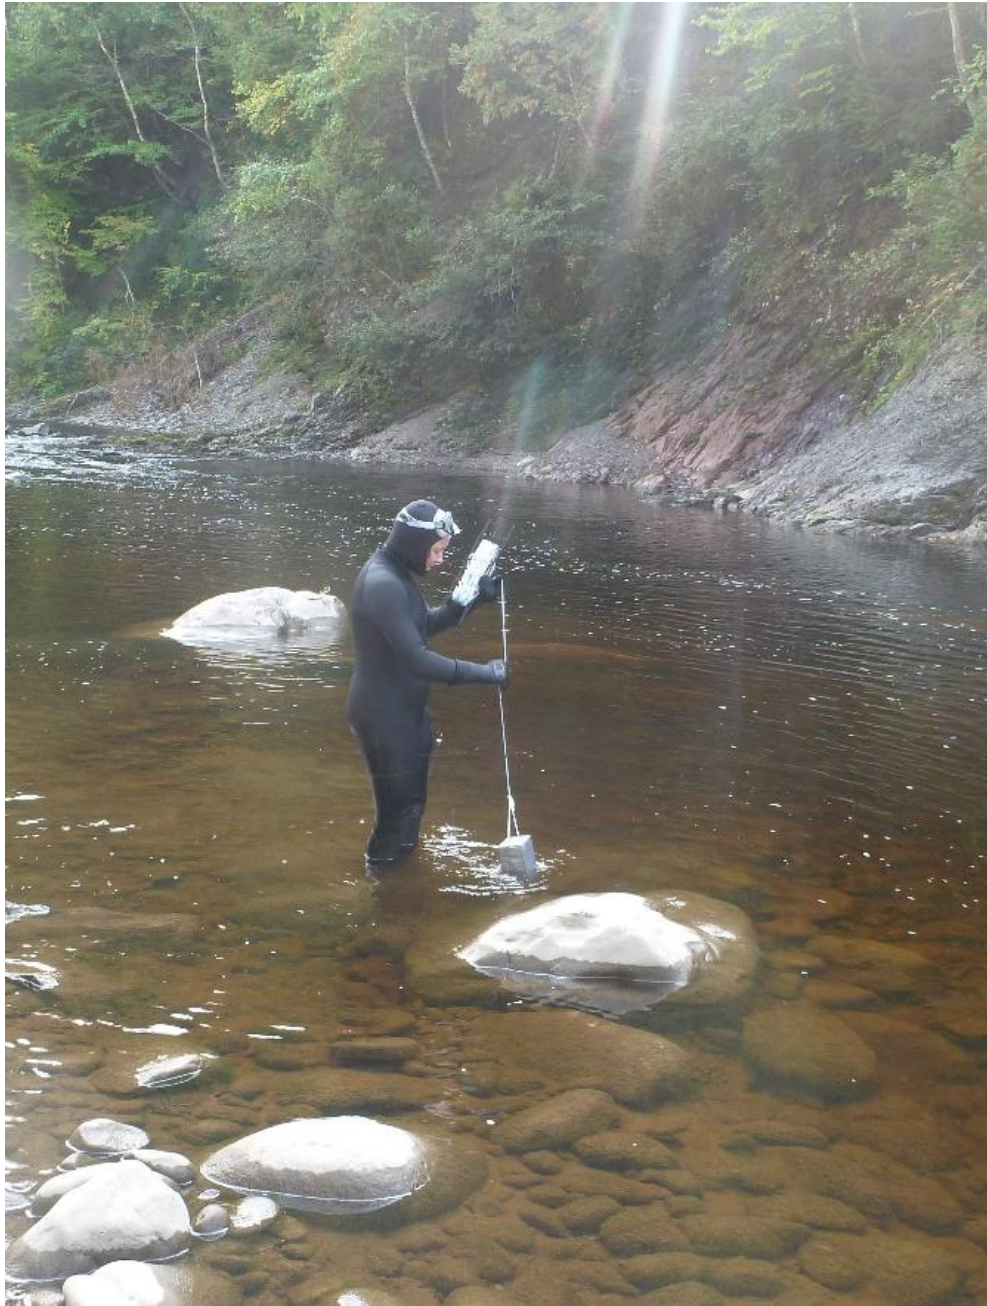
Photo 1. Équipement utilisé à l'automne 2020.

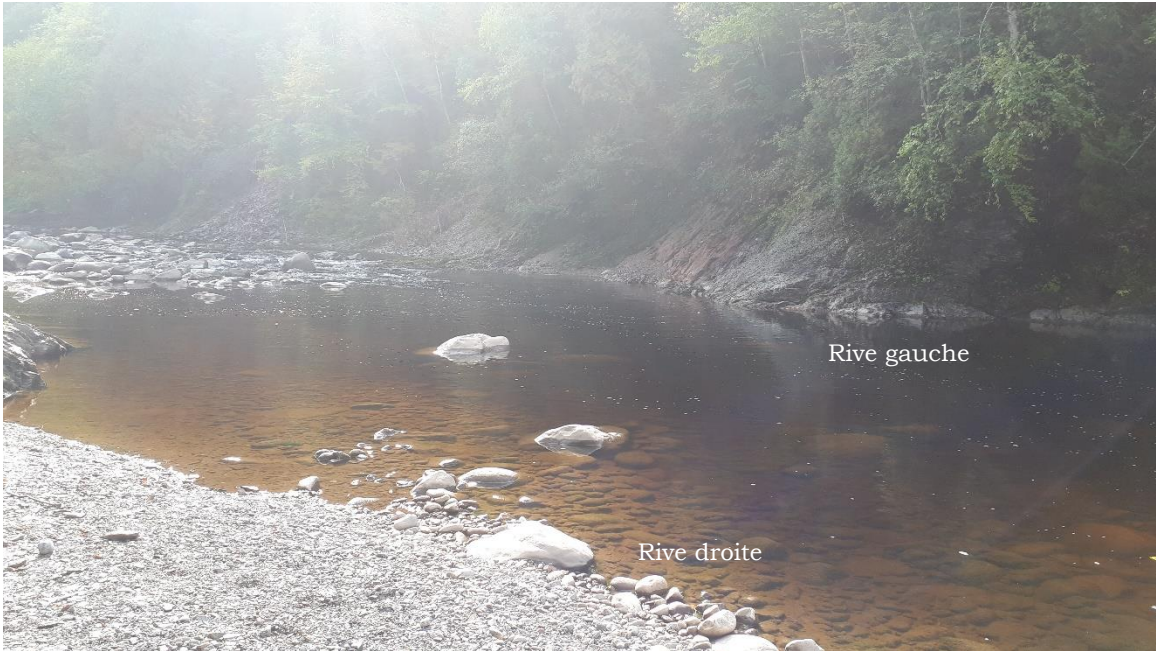
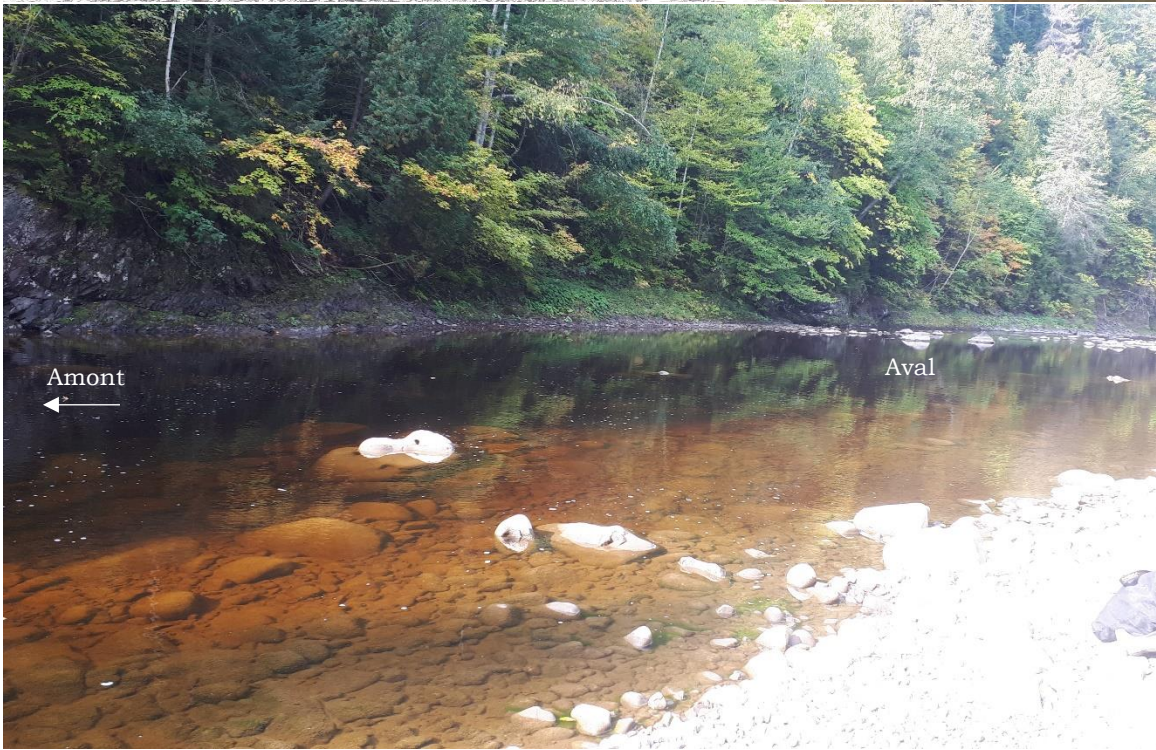
Photos 2. Fosse de l'Hydro.

Les lignes hydroélectriques surplombent la fosse, d'où l'origine de son nom!

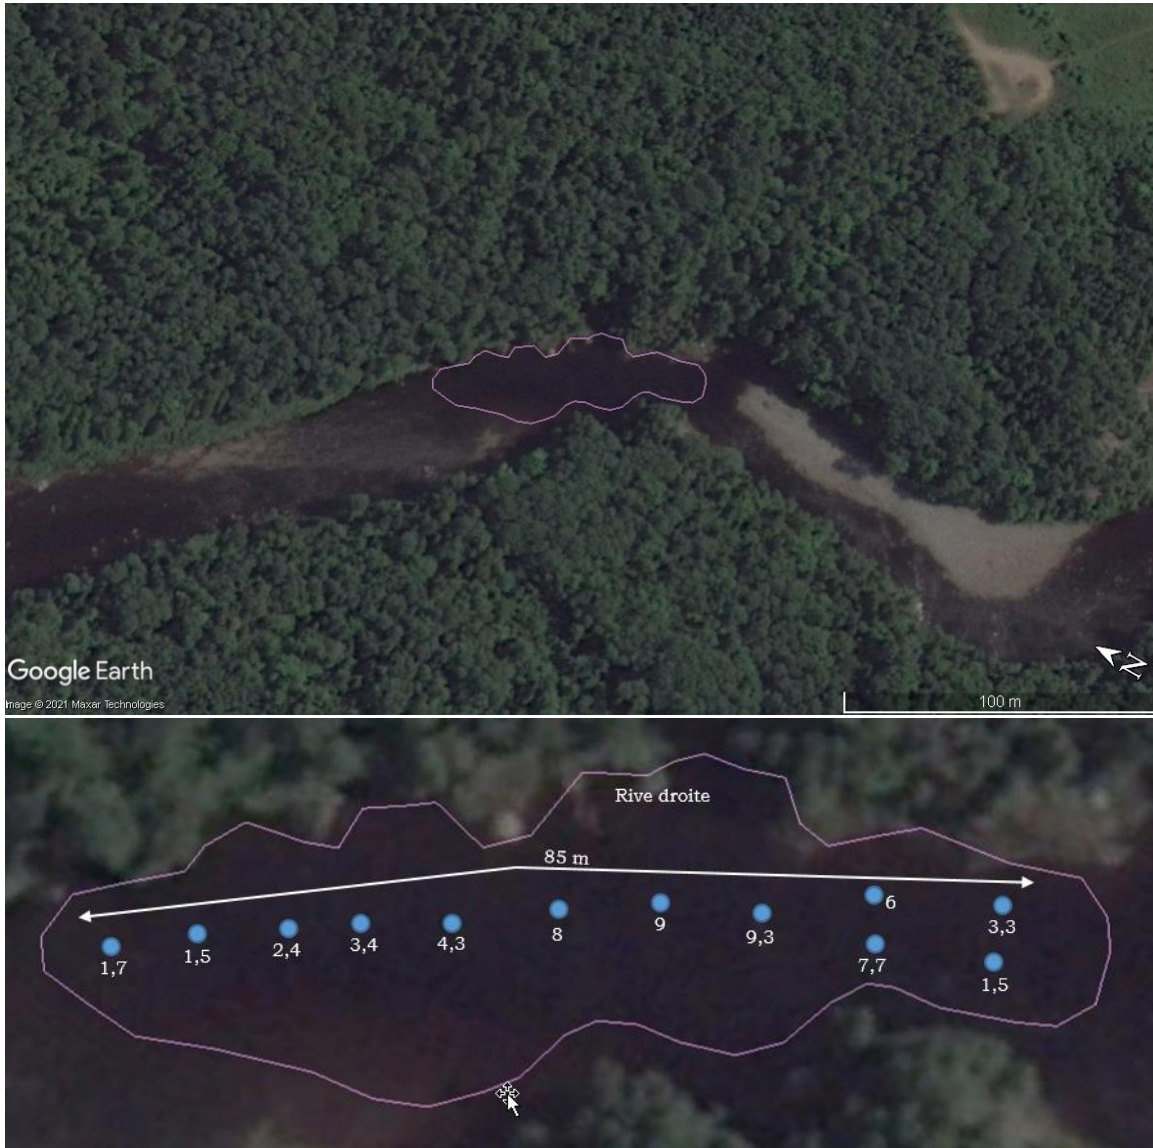
Vis-à-vis la fosse Migneault, les berges de la rivière sont constituées de falaises se terminant dans la rivière. Les bords de la fosse sont donc constitués de roches mères très profondes. Le point le plus profond, relevé au moment de la caractérisation, est de 9,3 m, ce qui est très impressionnant!

Figures 2. Schéma de la fosse Migneault; localisation approximative des profondeurs notées lorsque la rivière est à 0,90 m³/s.

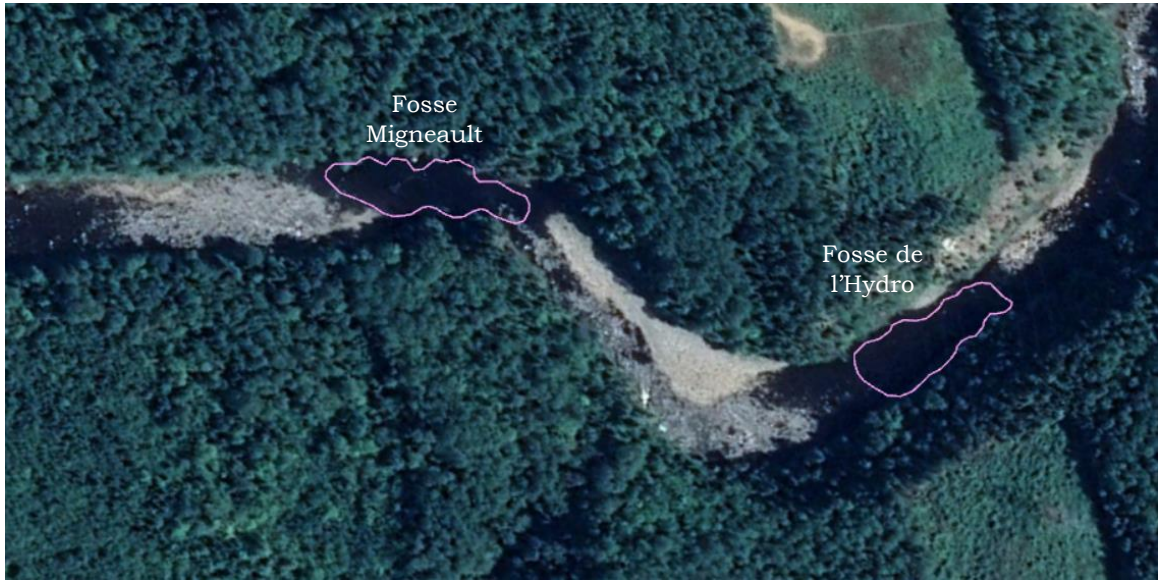
Figure 3. Localisation de la fosse Migneault par rapport à la fosse de l'Hydro; environ 200 m les séparent.

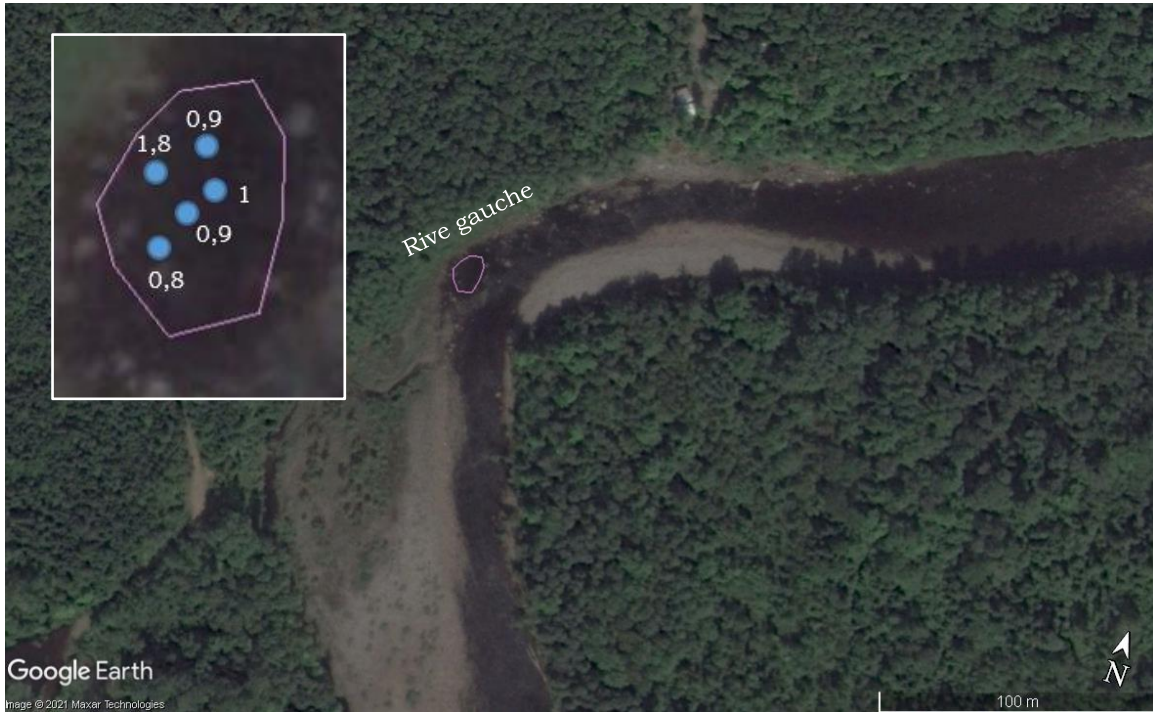
Cette fosse de très petites dimensions mesure environ 10 m x 10 m. Comme son nom l'indique, un ruisseau y aboutit. Cette fosse peut servir d'endroit de repos pour le saumon durant son parcours. Par contre, sa petite taille ne lui permet pas d'accueillir beaucoup d'individus.

Figure 4. Schéma de la fosse du Ruisseau; localisation approximative des profondeurs notées lorsque la rivière est à 0,90 m³/s.

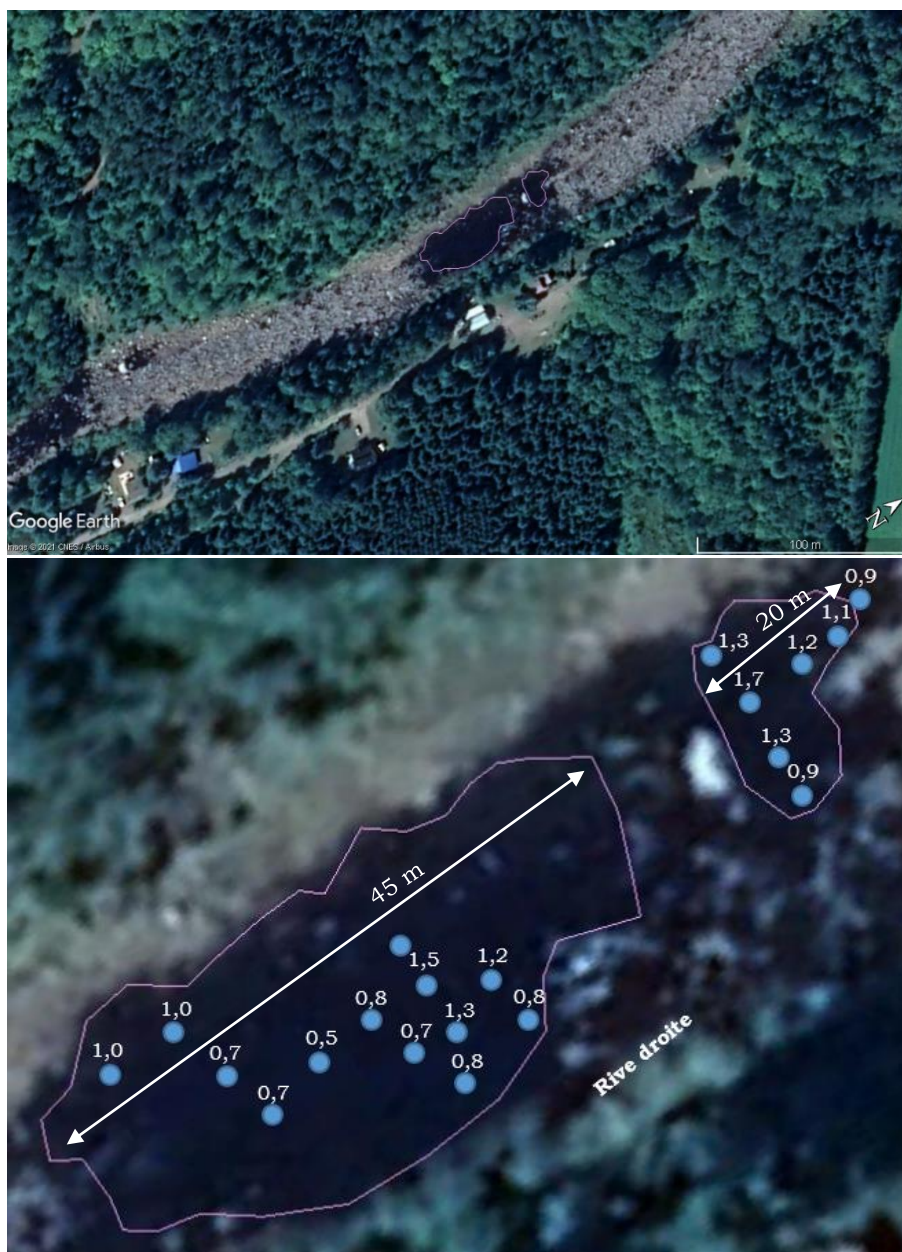
Deux secteurs ont été caractérisés pour la fosse Dubé; un rapide séparait les deux secteurs. Les énormes blocs qui constituent les berges, mélangés à la roche mère font de cet endroit un lieu magnifique. On retrouve aussi ces blocs dans la fosse. Le seul saumon observé durant ces deux journées de caractérisation a été vu dans le secteur aval.

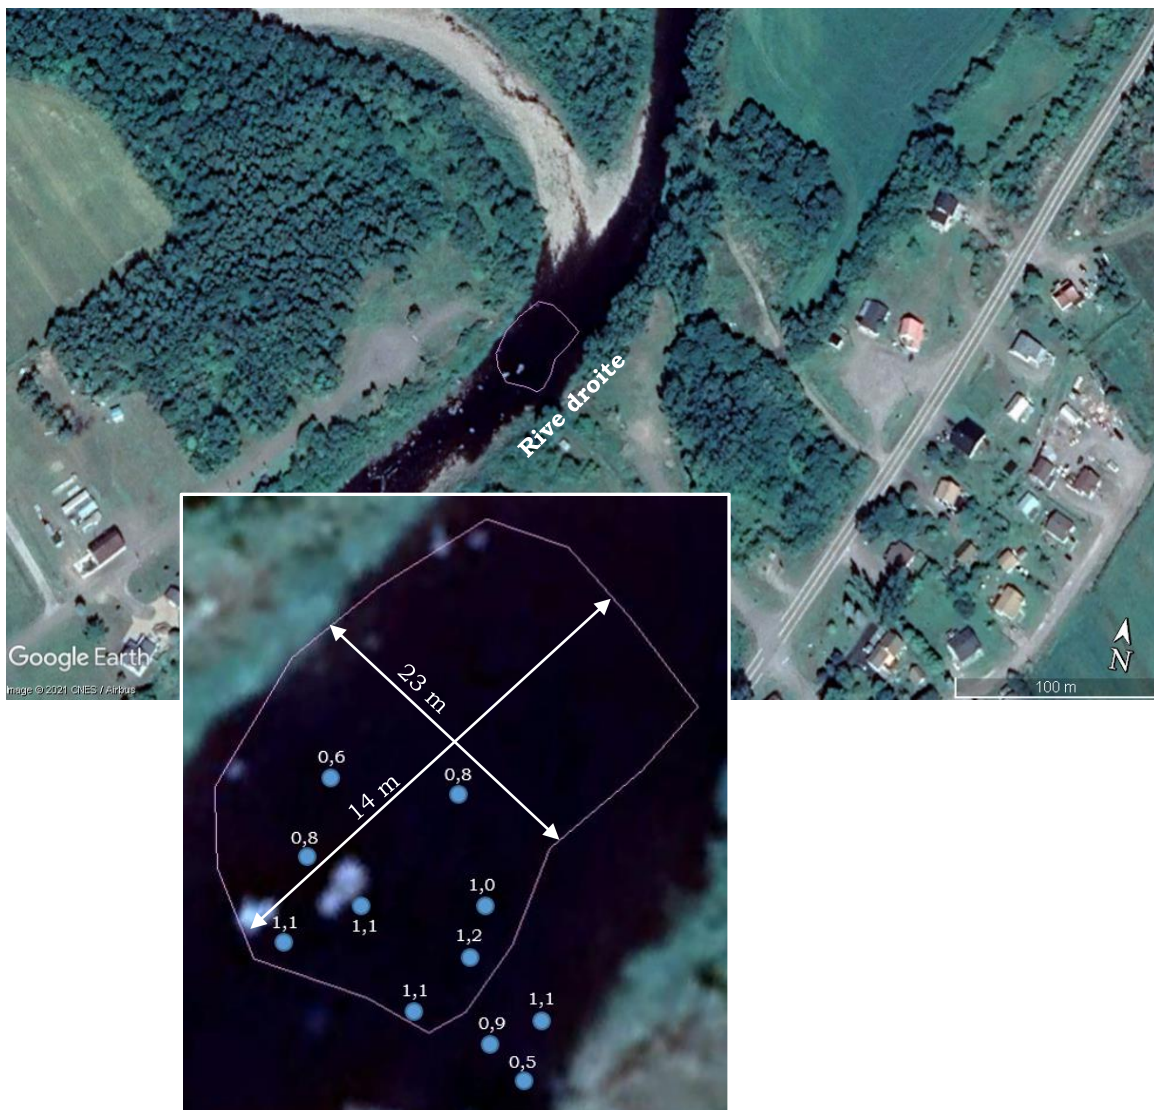
La fosse Pelletier est située dans le secteur aval de la rivière, où les activités anthropiques y sont plus importantes. Positionnée en aval du village de Saint-Pacôme, on y retrouve quelques gros blocs erratiques recouverts d'une couche de périphyton. De 2018 à 2020, une barrière de comptage était installée en amont de la fosse Pelletier, afin de dénombrer les saumons qui entraient dans la rivière. Cette fosse peut servir d'endroit de repos pour le saumon, puisque la profondeur de 1,2 m est tout de même supérieure à la profondeur moyenne en eau dans la rivière, mais n'est certainement pas une fosse de rétention à longue durée.

Figures 8. Schéma de la fosse Pelletier; localisation approximative des profondeurs notées lorsque la rivière est à $0,83 \text{ m}^3/\text{s}$.

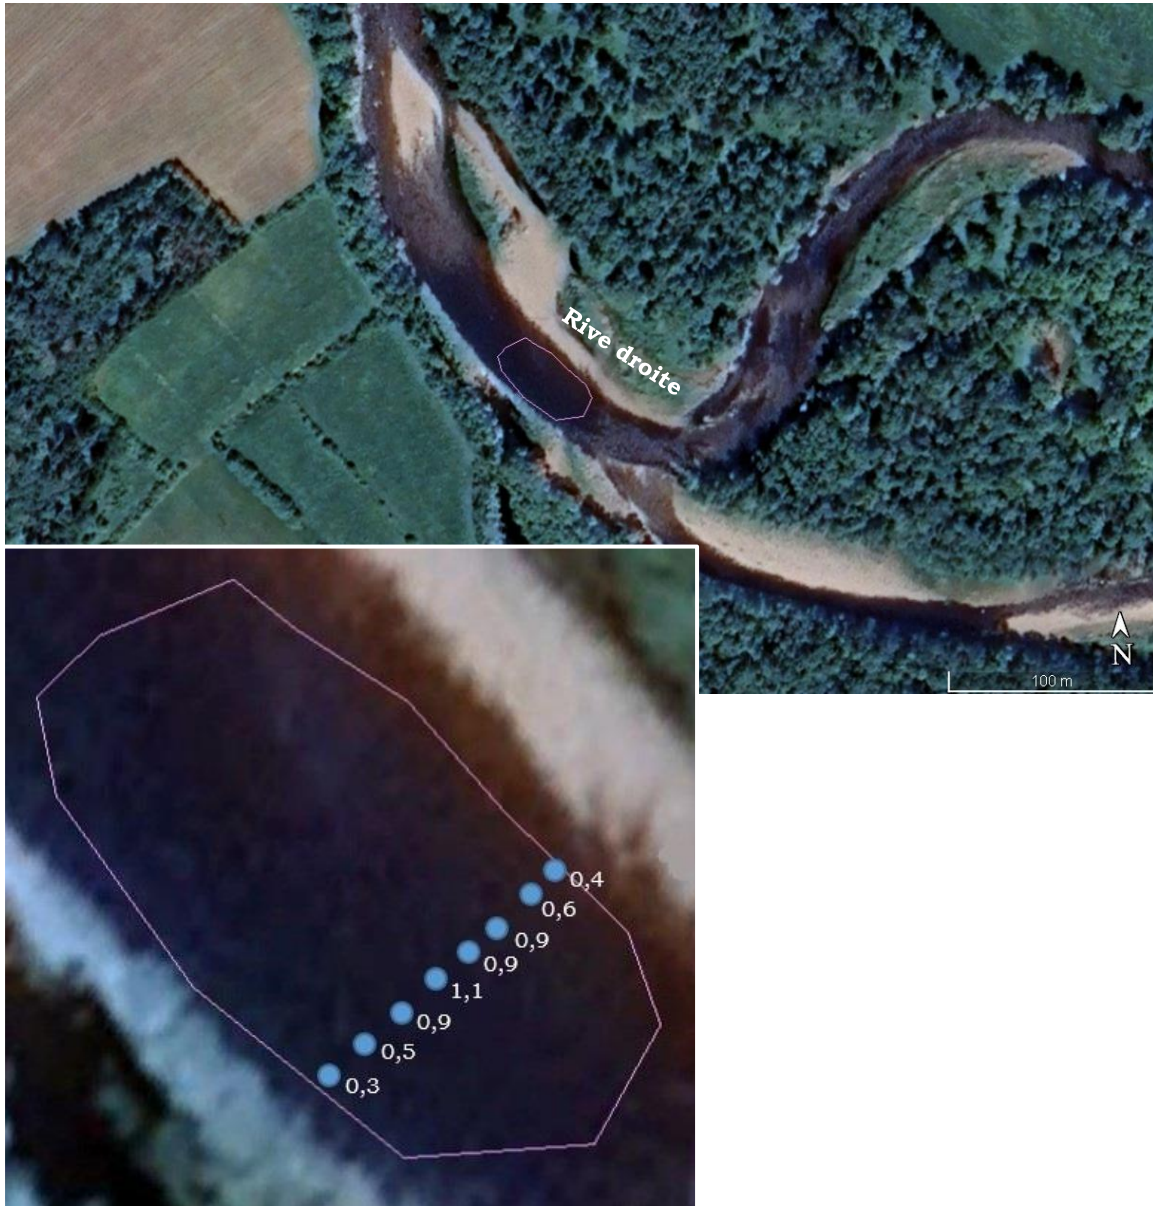
La fosse de l'Île se trouve dans la portion aval de la rivière Ouelle. Elle est située en aval de la confluence de deux bras de rivière qui contournent l'île en question. Le bras gauche est à sec en été. Le lit de ce dernier, composé de galets et de gravier, est surélevé par rapport au lit du cours principal de la rivière. Le lit de la fosse est également constitué de galets et de gravier, ce qui la distingue des autres fosses. On retrouve au fond de la fosse un dépôt de sédiments fins et de périphyton.

Figures 9. Schéma de la fosse de l'Île; localisation approximative des profondeurs notées lorsque la rivière est à $0,83 \text{ m}^3/\text{s}$.

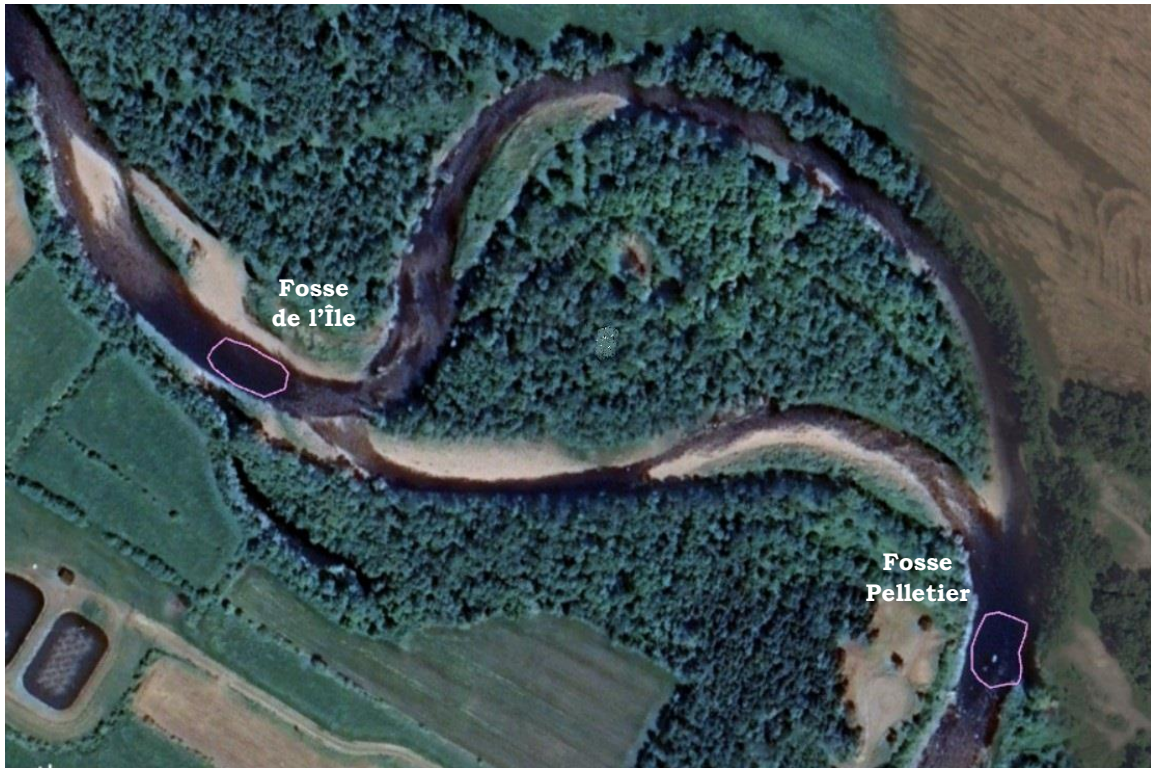
Figure 10. Localisation de la fosse de l'Île par rapport à la fosse Pelletier; environ 800 m les séparent.

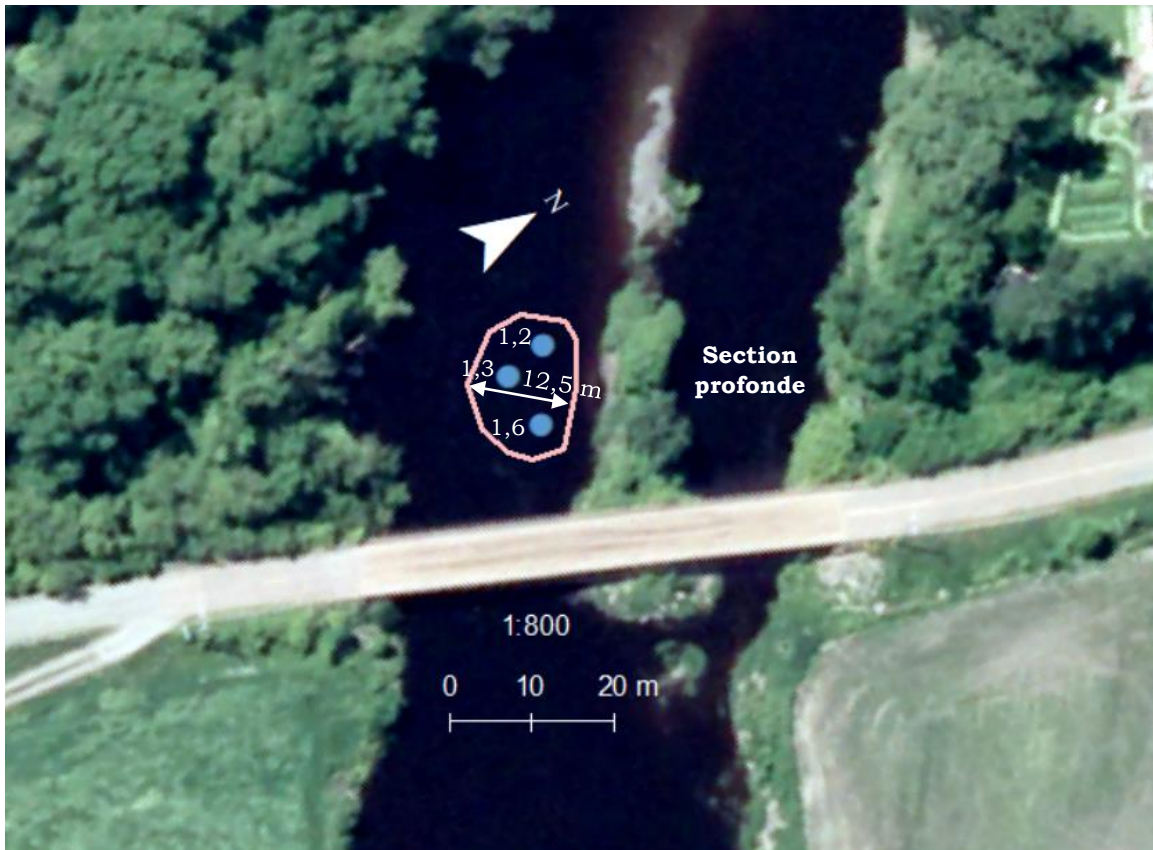
La fosse du pont Guignard est la première fosse rencontrée par le saumon lors de son arrivée dans la rivière. Elle se trouve en aval du pont, à la jonction avec le chemin du Sud-de-la-Rivière. Dans ce secteur, l'utilisation du sol est majoritairement agricole. Tout juste en amont de la fosse, on cultive en zone inondable, ce qui augmente les risques de la contamination aux pesticides, dont l'atrazine qui est utilisé entre autres pour la culture de maïs. Ce pesticide, à une concentration aussi faible que $0,5 \mu\text{g/l}$, a des effets d'interférence olfactive chez le saumon atlantique, ce qui pourrait brouiller les signaux chimiques qui permettent aux poissons de s'orienter vers les frayères (Tellier, 2006). L'habitat en aval est quant à lui différent; les gros blocs erratiques retrouvés en amont y sont absents. Le substrat est majoritairement composé de galet, de gravier et de sable. À droite de l'île, on retrouve aussi une fosse, mais n'étant pas dans le courant principal de la rivière, l'eau y est stagnante. Ce n'est donc pas un habitat de qualité pour le saumon.

Figure 11. Schéma de la fosse du pont Guignard; localisation approximative des profondeurs notées lorsque la rivière est à $1,98 \text{ m}^3/\text{s}$.

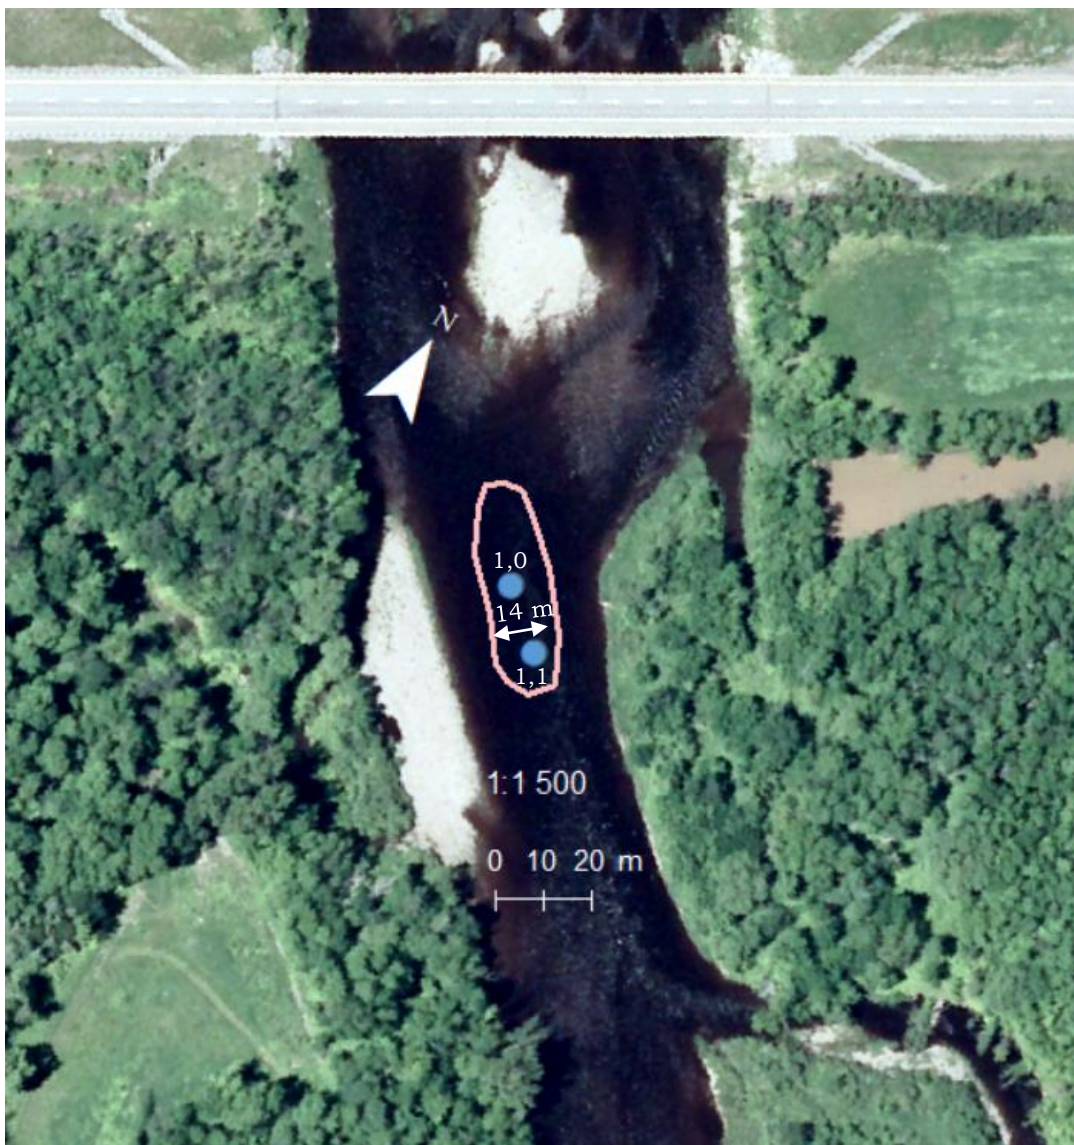
La fosse de la 20 se trouve en amont de l'autoroute 20. Son substrat est composé de gravier et de galets. Cette fosse est peu profonde. Sa profondeur maximale relevée était de 1,1 à un débit de 1,98 m³/s. Durant les périodes d'étiage extrême en été, les débits peuvent descendre en deçà de 1 m³/s diminuant ainsi le volume d'eau dans la fosse. De plus, lors de la construction de l'autoroute en 1970, le tracé de la rivière fut redressé ce qui a conséquemment modifié la dynamique hydrique dans ce secteur. Ainsi, l'accumulation de sédiments crée la formation d'îlots nécessitant le dragage de la rivière environ tous les 5 ans, puisque le chenal d'écoulement disparaît graduellement (Demers et coll., 2014).

Figure 12. Schéma de la fosse de la 20; localisation approximative des profondeurs notées lorsque la rivière est à 1,98 m³/s.

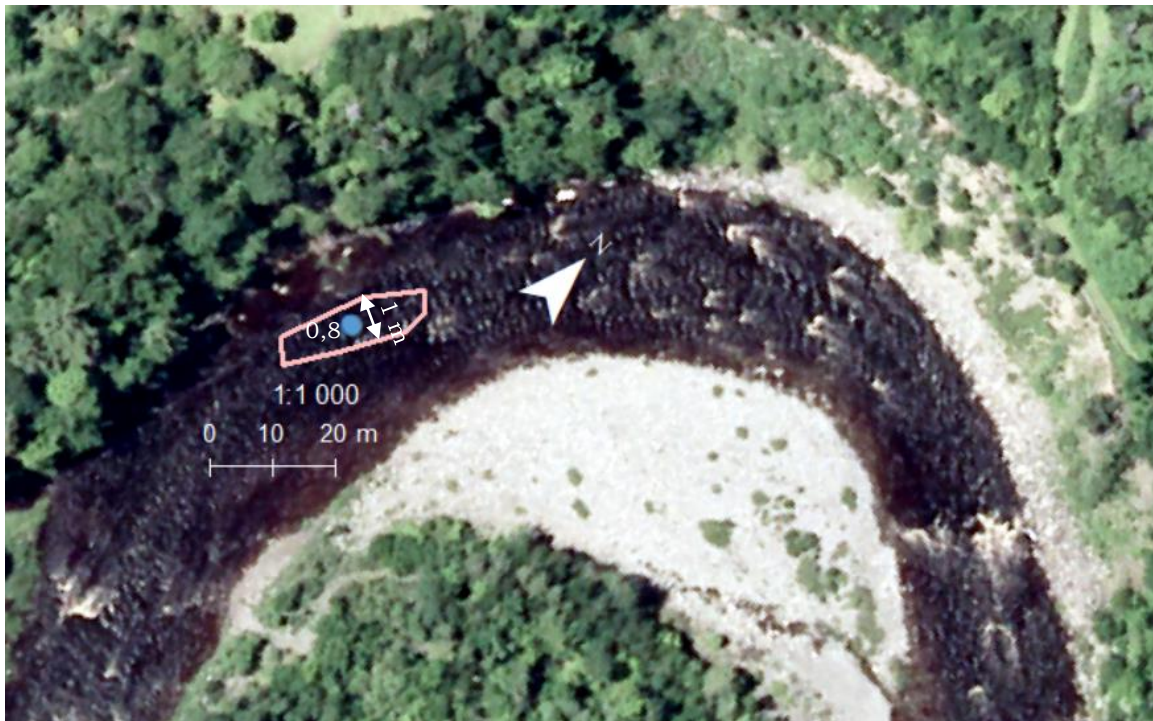
Dans le secteur où est censée être la fosse de la Courbe, on retrouve sur quelques mètres une légère baisseur de 0,8 m sur environ 1 m de large par rapport au reste du lit. Elle se situe environ à 3,2 km en amont de la fosse Pelletier et à 2,5 km en aval de la fosse du Ruisseau, qui est très petite et peu profonde elle aussi. Si on ne considère pas la fosse du Ruisseau, elle est à 3 km en aval de la fosse Migneault (figure 15).

Figure 14. Schéma de la fosse de la Courbe; localisation approximative de la profondeur notée lorsque la rivière est à $1,64 \text{ m}^3/\text{s}$.

Peut-on encore considérer les fosses de la Courbe et du Verger comme étant des fosses, avec des profondeurs en deçà d'un mètre? Si la fosse du Verger ne joue pas adéquatement son rôle, la distance qui sépare les fosses du Cran Rouge (celle en aval de la fosse du Verger) et des Blocs (celle en amont) est d'environ 1,6 km. Si la fosse de la Courbe ne joue pas bien son rôle, la distance qui sépare les fosses Pelletier (en aval de la fosse de la Courbe) et du Ruisseau (en amont) est de 5,7 km. Comme la fosse du Ruisseau est très petite, elle ne peut accueillir une grande quantité de saumon. C'est donc 6,2 km qui séparera les fosses Pelletier et Migneault, la suivante

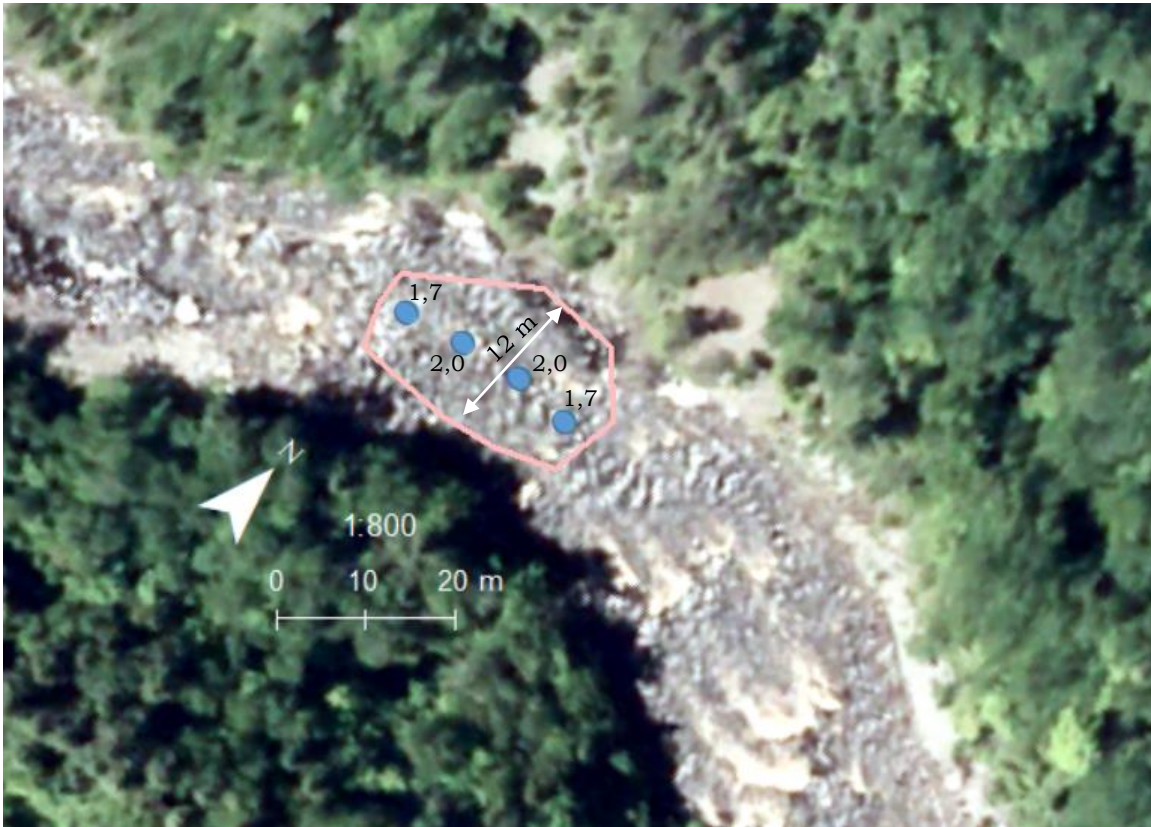
La fosse Oubliée est celle la plus en aval de la série de trois fosses retrouvées dans ce secteur, avec les fosses de la Plage et de la Coulée (figure 19). Son accès est plus difficile, car il faut marcher sur les roches de la berge à partir de la fosse de la Plage. Dans cette portion de la rivière, le lit est composé de roche mère avec présence de gros blocs erratiques.

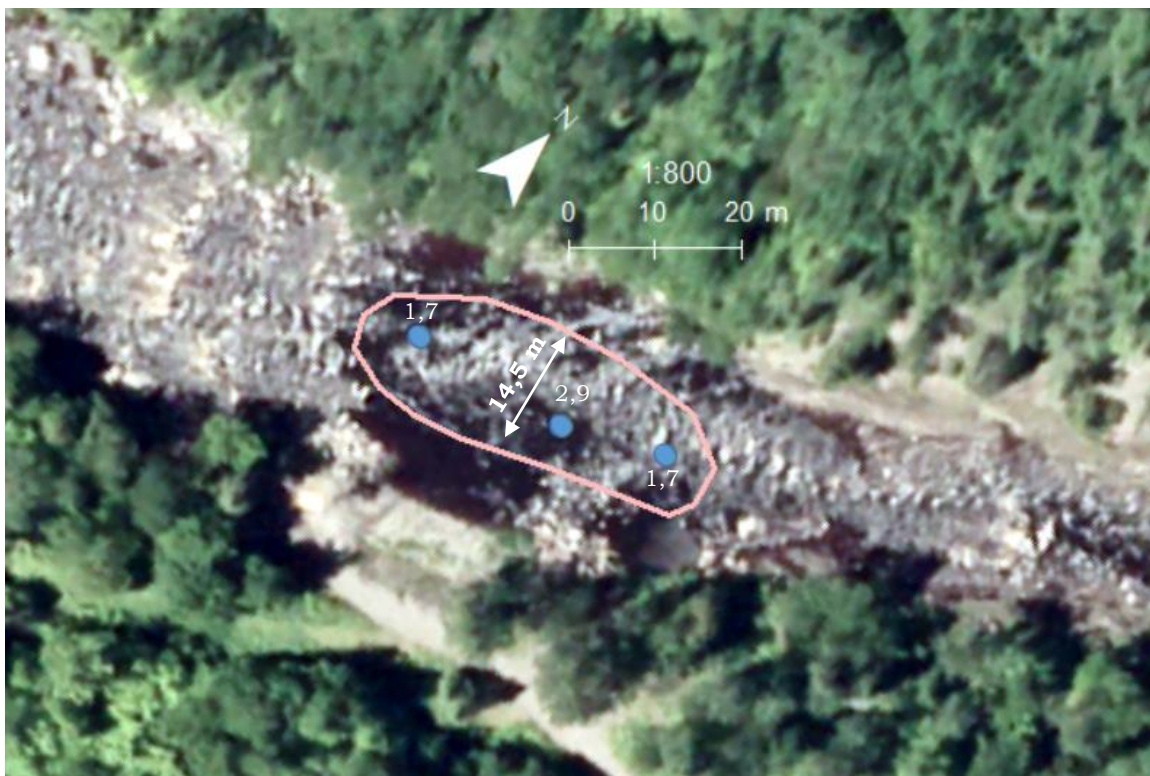
La fosse de la Plage est la deuxième de la série de trois fosses de ce secteur. On y accède aussi par les roches sur la berge droite de la rivière. La plage retrouvée sur la rive gauche est le résultat de la dévégétalisation de la berge effectuée par les propriétaires riverains. À la figure 18, on remarque une propriété privée avec des chalets et des chemins d'accès qui amènent à la fosse. Une aire de repos est aménagée en bordure de la rivière. Le substrat est composé de roche mère avec des blocs erratiques. On y retrouve du gravier en bordure de rivière.

Figure 17. Schéma de la fosse de la Plage; localisation approximative des profondeurs notées lorsque la rivière est à $1,64 \text{ m}^3/\text{s}$.

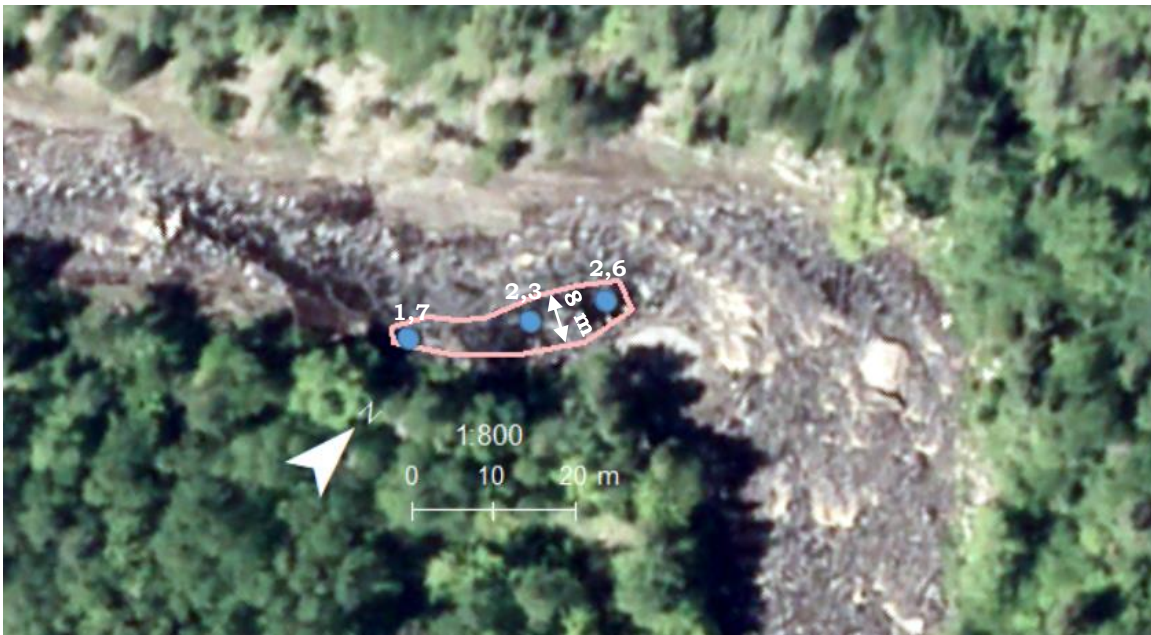
La fosse de la Coulée se trouve en aval d'un rapide qui occasionne une accélération du courant dans la fosse. Cette dernière est composée de roche mère avec des blocs erratiques. Dans les zones de courant plus lent, des bancs de poissons (cyprinidés sp.) ont été observés. Sur le cran de roche, en berge, il a été observé une couleuvre à collier (*Diadophis punctatus*) (photo 16). Cette espèce détient le statut provincial *susceptible d'être désigné menacé ou vulnérable*. Elle est répartie en de nombreuses populations isolées. Un signalement a été effectué à l'Atlas des amphibiens et des reptiles du Québec. Le substrat de la rivière est composé de roche mère et de blocs erratiques.

Figure 18. Schéma de la fosse de la Coulée; localisation approximative des profondeurs notées lorsque la rivière est à 1,64 m³/s.

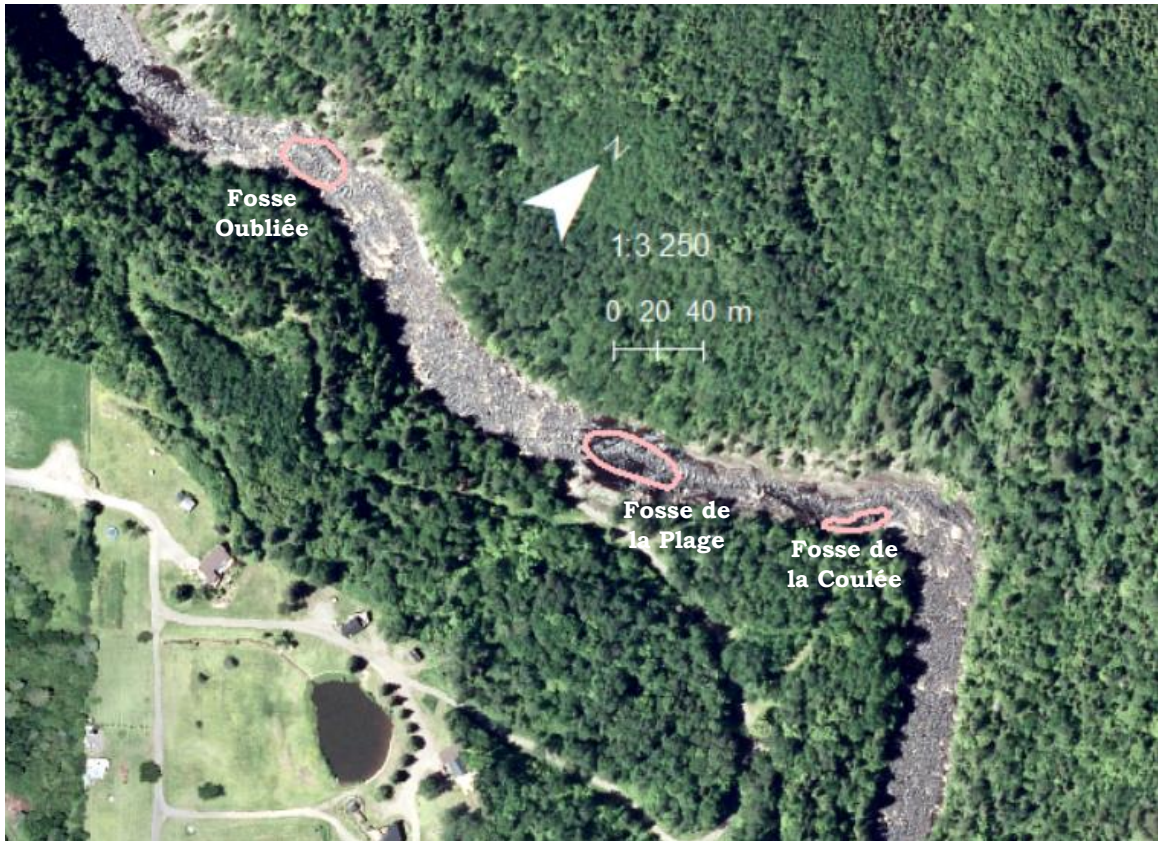
Figure 19. Localisation de la fosse Oubliée par rapport à la fosse de la Plage; environ 200 m les séparent; environ 125 m séparent les fosses de la Plage et de la Coulée.

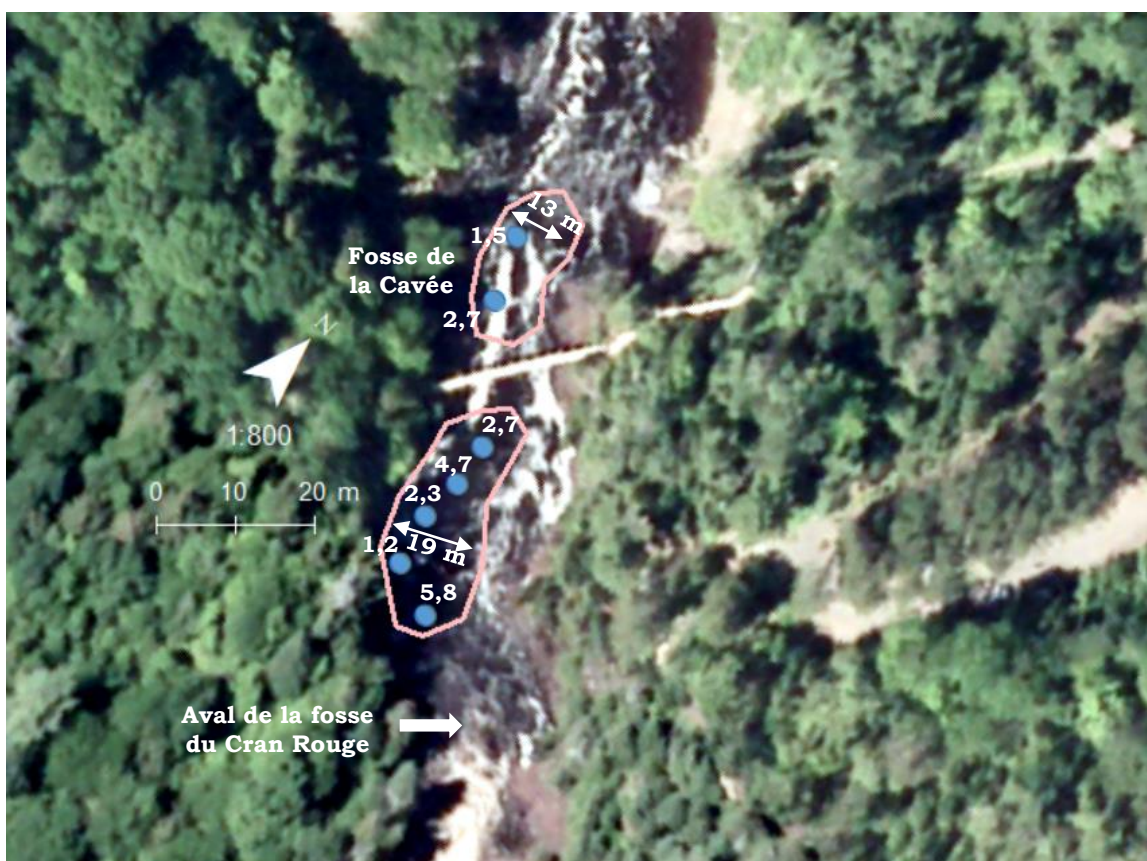
La fosse de la Cavée est une des fosses les plus connues de la rivière Ouelle. Le secteur où elle est située est communément appelé *la Cavée* et donne accès à six fosses dont deux étaient contingentées lorsque la pêche était ouverte, soit les fosses de la Cavée et du Cran Rouge. Les efforts de pêche étaient principalement consacrés dans ces deux fosses. Historiquement, durant l'été, on pouvait y observer les plus grands rassemblements de saumon adultes, car la présence d'une série de chutes en cascade arrête la progression des saumons durant l'étiage. Une passerelle permet d'accéder aux deux rives de la rivière. La fosse de la Cavée est située en aval de cette passerelle. Les rives permettent de pratiquer la pêche sportive. Entre la passerelle et le pied des rapides en aval de la fosse du Cran Rouge, on retrouve une autre fosse inatteignable autrement qu'à la nage, donc impraticable pour les pêcheurs. Outre la roche mère, on retrouve de gros blocs erratiques.

Figure 20. Schéma de la fosse de la Cavée; localisation approximative des profondeurs notées lorsque la rivière est à 1,31 m³/s.

Pour les fosses Migneault, du Cran Rouge et de la Cavée, il serait recommandé de prévoir des dispositions légales (ex. : bande tampon ou sous-bassin versant des fosses avec une affectation de conservation) pour assurer la protection de ces dernières qui, selon les caractéristiques observées, sont fort probablement essentielles au maintien de la population de saumon de l'Atlantique de la rivière Ouelle. Tout particulièrement, considérant le faible nombre d'individus adultes inventoriés entre 2018 et 2020 à la barrière de comptage (25, 31 et 49 en 2018, 2019 et 2020 respectivement) (MFFP, 2021). En effet, ce décompte est inférieur au seuil de conservation génétique (200 saumons adultes) et considéré comme un « seuil critique » pour la survie de la population (MFFP, 2016).

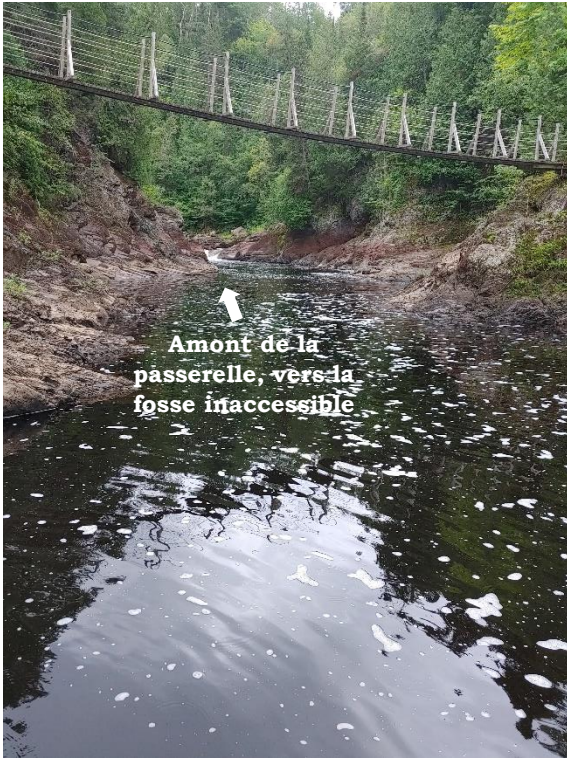
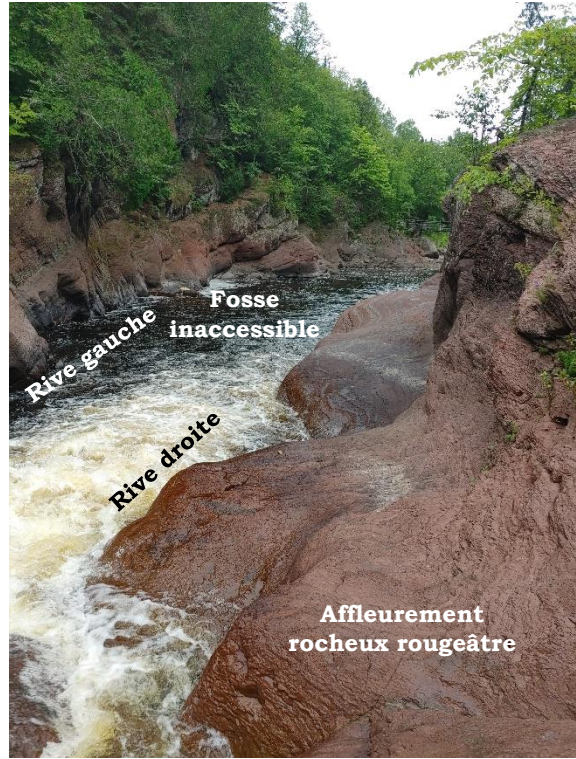
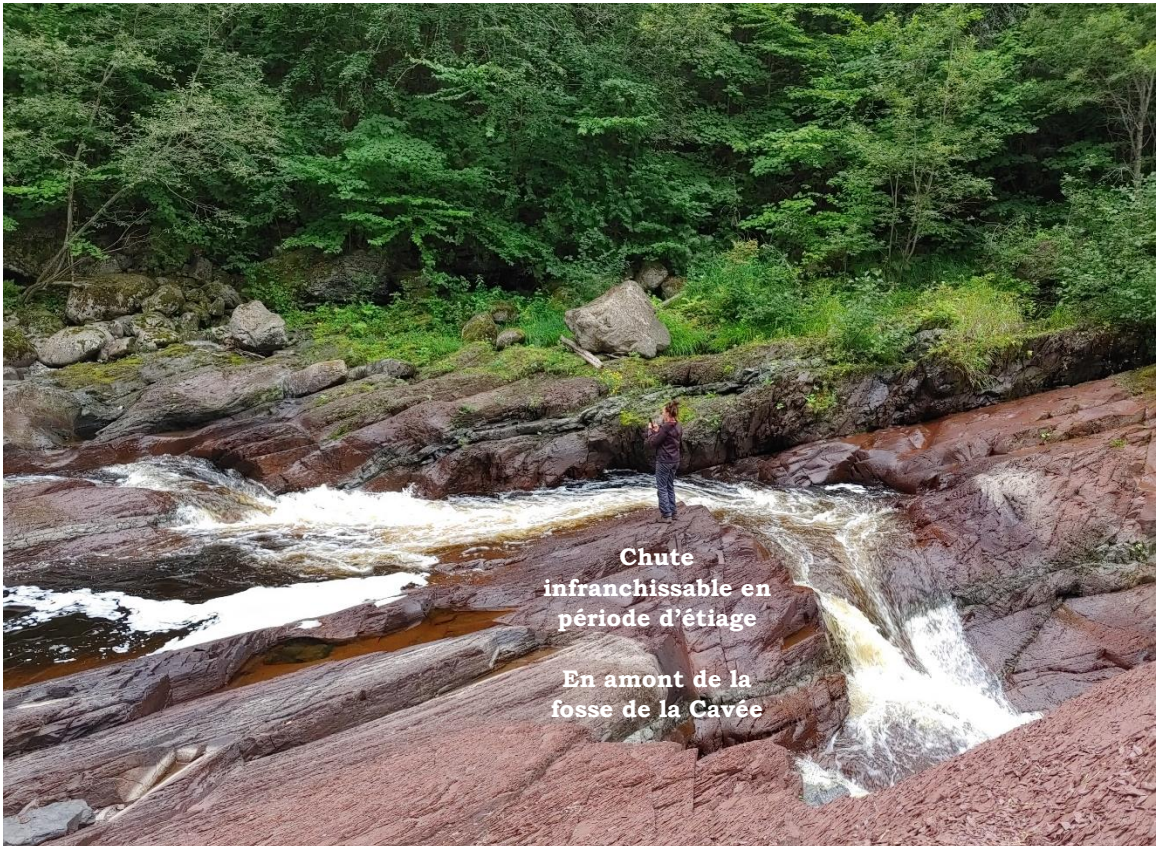
Photos 19. Fosse inaccessible et chute infranchissable en étiage, en amont de la fosse de la Cavée.
