AMÉNAGEMENTS POUR LE SAUMON,
ADAPTÉS À L'HYDROLOGIE DE LA RIVIÈRE OUELLE

Rapport d'activités pour le volet

Caractérisation des fosses

Novembre 2021

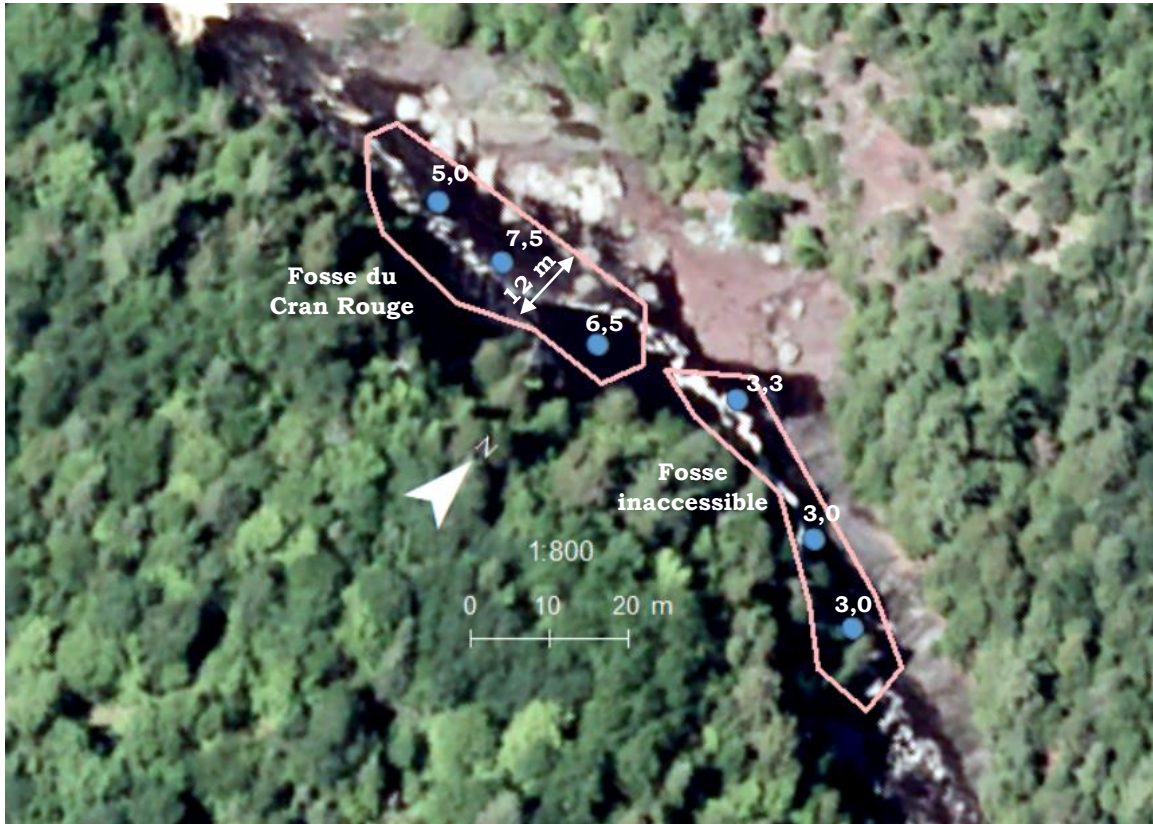
Tout comme la fosse de la Cavée, la fosse du Cran Rouge est contingentée. Elle se trouve à plus de 100 m en amont de la Cavée. Son nom vient des affleurements rocheux aux couleurs rougeâtres qui la bordent. Elle est accessible à partir de sa rive droite, puisque la rive gauche est composée de falaises. Tout comme le reste du secteur, le substrat est composé de roche mère avec des gros blocs. À l'été 2020, trois tortues serpentes ont été aperçues dans le secteur de cette fosse.

Figure 21. Schéma de la fosse du Cran Rouge; localisation approximative des profondeurs notées lorsque la rivière est à $1,31 \text{ m}^3/\text{s}$.

Pour les fosses Migneault, du Cran Rouge et de la Cavée, il serait recommandé de prévoir des dispositions légales (ex. : bande tampon ou sous-bassin versant des fosses avec une affectation de conservation) pour assurer la protection de ces dernières qui, selon les caractéristiques observées, sont fort probablement essentielles au maintien de la population de saumon de l'Atlantique de la rivière Ouelle. Tout particulièrement, considérant le faible nombre d'individus adultes inventoriés entre 2018 et 2020 à la barrière de comptage (25, 31 et 49 en 2018, 2019 et 2020 respectivement) (MFFP, 2021). En effet, ce décompte est inférieur au seuil de conservation génétique (200 saumons adultes) et considéré comme un « seuil critique » pour la survie de la population (MFFP, 2016).

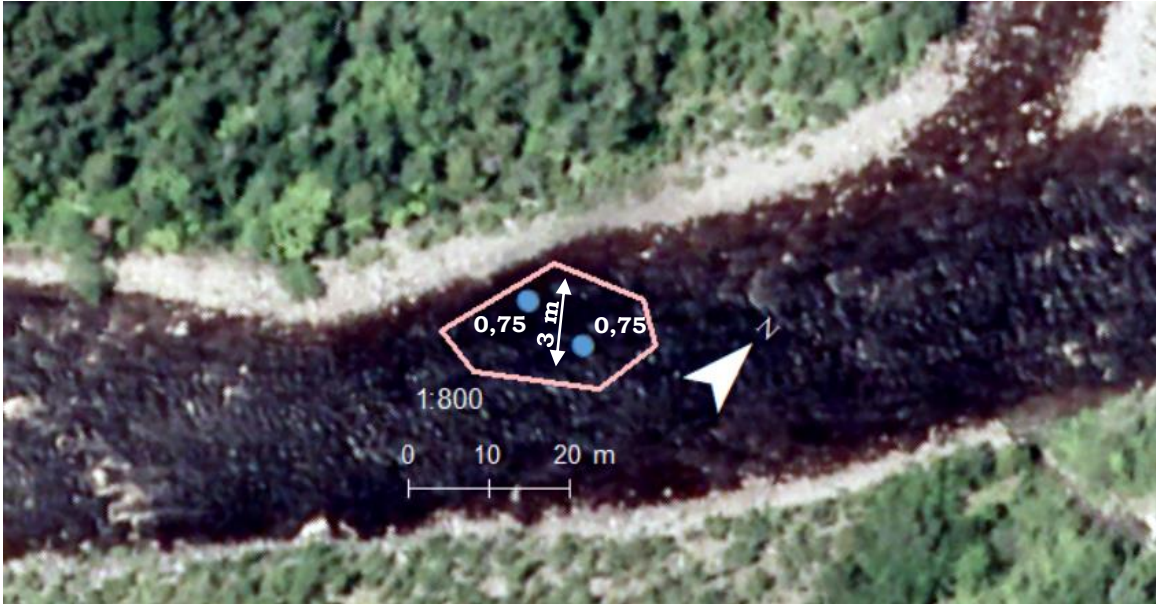
La fosse du Verger est celle la plus en amont du secteur de *la Cavée*. C'est la première fosse à avoir été visitée en 2021. Dans le secteur où elle devrait être, on retrouve deux petites baissures de 0,75 m, l'une d'environ 3 x 1 m et l'autre 3,5 x 2,5 m. Les secteurs amont et aval ont été sillonnés et aucune autre fosse potentielle n'a été repérée. Elle se trouve à 1,2 km de la fosse des Blocs. Son substrat est composé principalement de galets.

Figure 22. Schéma de la fosse du Verger; localisation approximative des profondeurs notées lorsque la rivière est à $1,31 \text{ m}^3/\text{s}$.

Peut-on encore considérer les fosses de la Courbe et du Verger comme étant des fosses, avec des profondeurs en deçà d'un mètre? Si la fosse du Verger ne joue pas adéquatement son rôle, la distance qui sépare les fosses du Cran Rouge (celle en aval de la fosse du Verger) et des Blocs (celle en amont) est d'environ 1,6 km. Si la fosse de la Courbe ne joue pas bien son rôle, la distance qui sépare les fosses Pelletier (en aval de la fosse de la Courbe) et du Ruisseau (en amont) est de 5,7 km. Comme la fosse du Ruisseau est très petite, elle ne peut accueillir une grande quantité de saumon. C'est donc 6,2 km qui séparera les fosses Pelletier et Migneault, la suivante

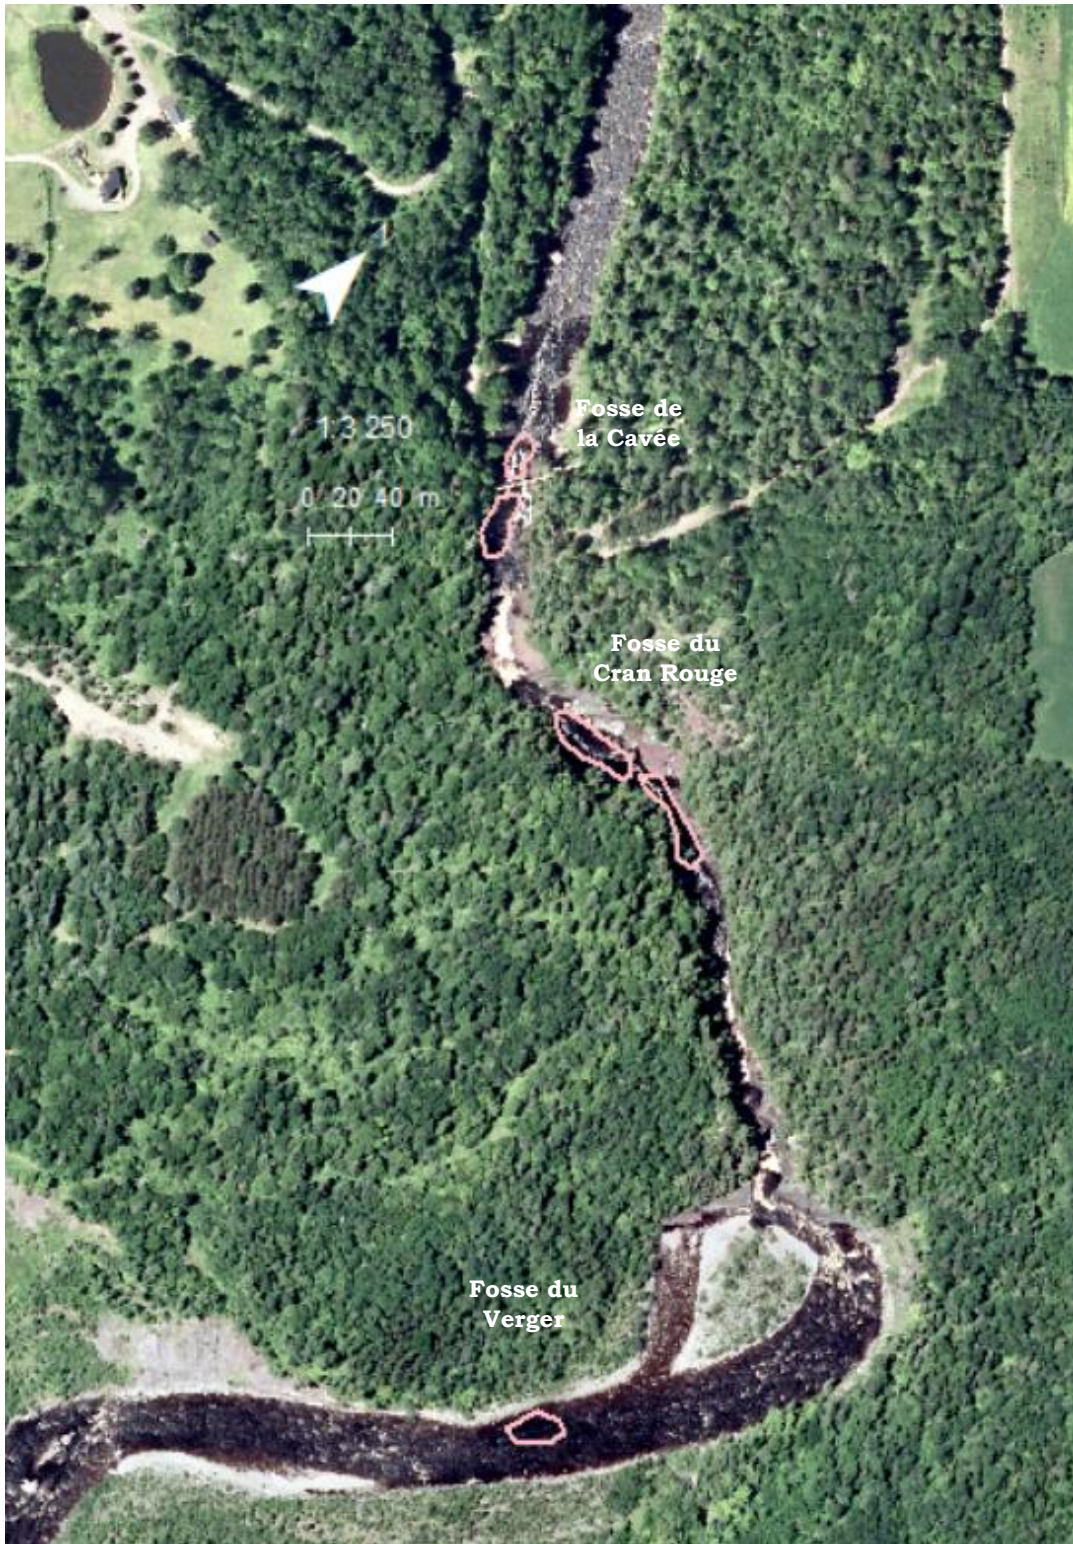
Figure 23. Localisation de fosse de la Cavée par rapport à la fosse du Cran Rouge, environ 135 m les séparent et du Cran Rouge par rapport à la fosse du Verger, environ 500 m les séparent.

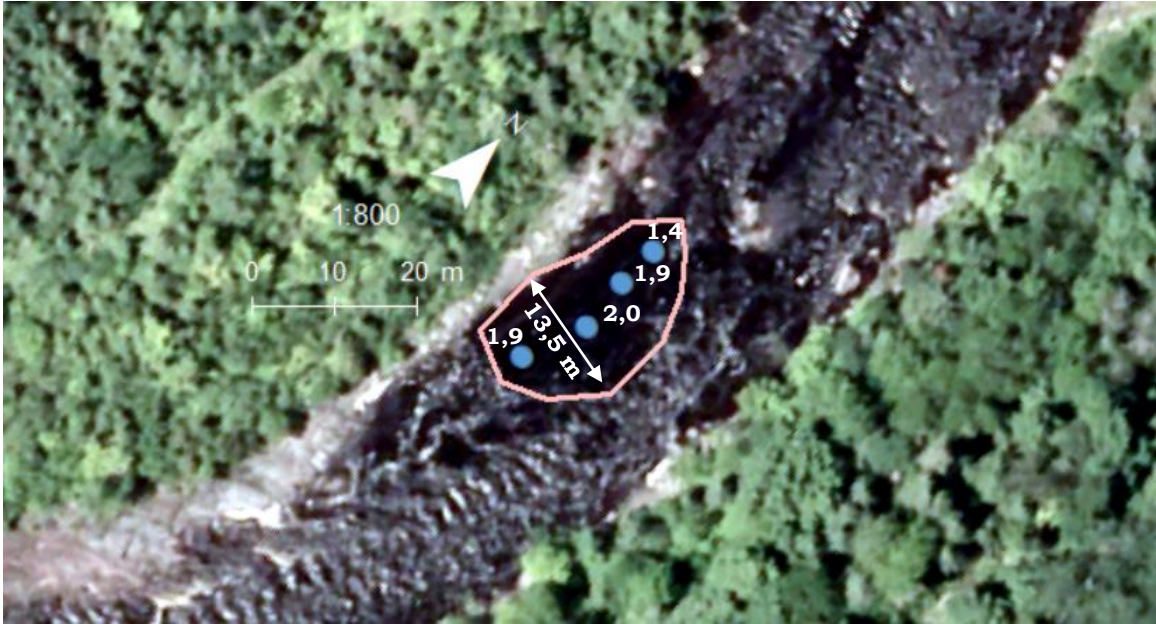
Cette fosse n'est pas facile à atteindre; sans l'aide de la propriétaire et son autorisation de passage, nous aurions eu à marcher environ 1 km à partir de la fosse Dubé qui se trouve plus en amont. Son substrat est majoritairement composé de galets, parsemé de gros blocs erratiques.

Figure 24. Schéma de la fosse de la Cavée; localisation approximative des profondeurs notées lorsque la rivière est à 1,98 m³/s.

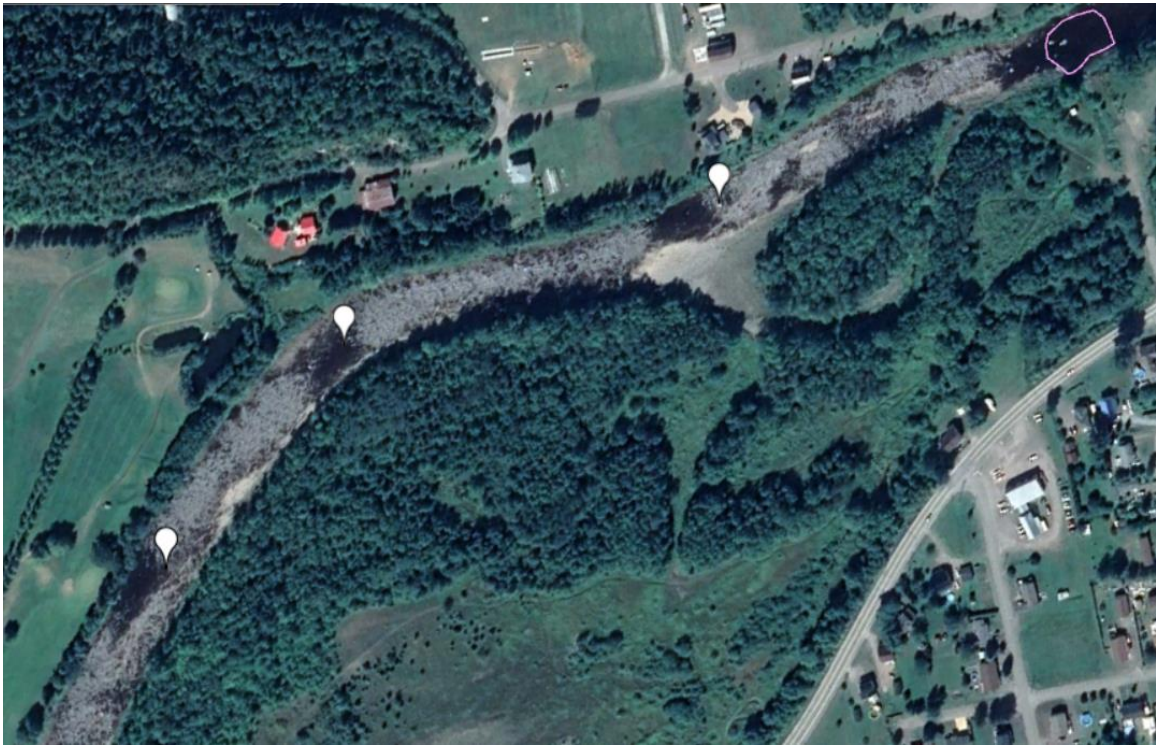
Lorsqu'on regarde les photos aériennes de la rivière, on observe certaines zones plus foncées entre des rapides qui pourraient représenter des zones où l'eau est plus profonde (figure 24). Par contre, ces aires peuvent aussi être des sections où le courant est de type plat-lentique (lent peu profond). Pour valider la présence de fosse à ces endroits, une caractérisation en période estivale serait nécessaire pour distinguer les rapides des zones foncées. Comme le niveau d'eau serait alors trop bas pour procéder en canot, une période d'au moins 2 semaines de terrain serait à prévoir pour la parcourir à pied.

Figure 25. Exemple de zones plus foncées entre des rapides.
